SITIO DE “SCHWERIN CONCAVES, INC.”

Reporte Preliminar de la Investigación Remediadora (RI) Disponible para Comentarios

Boletín Informativo Diciembre de 2005

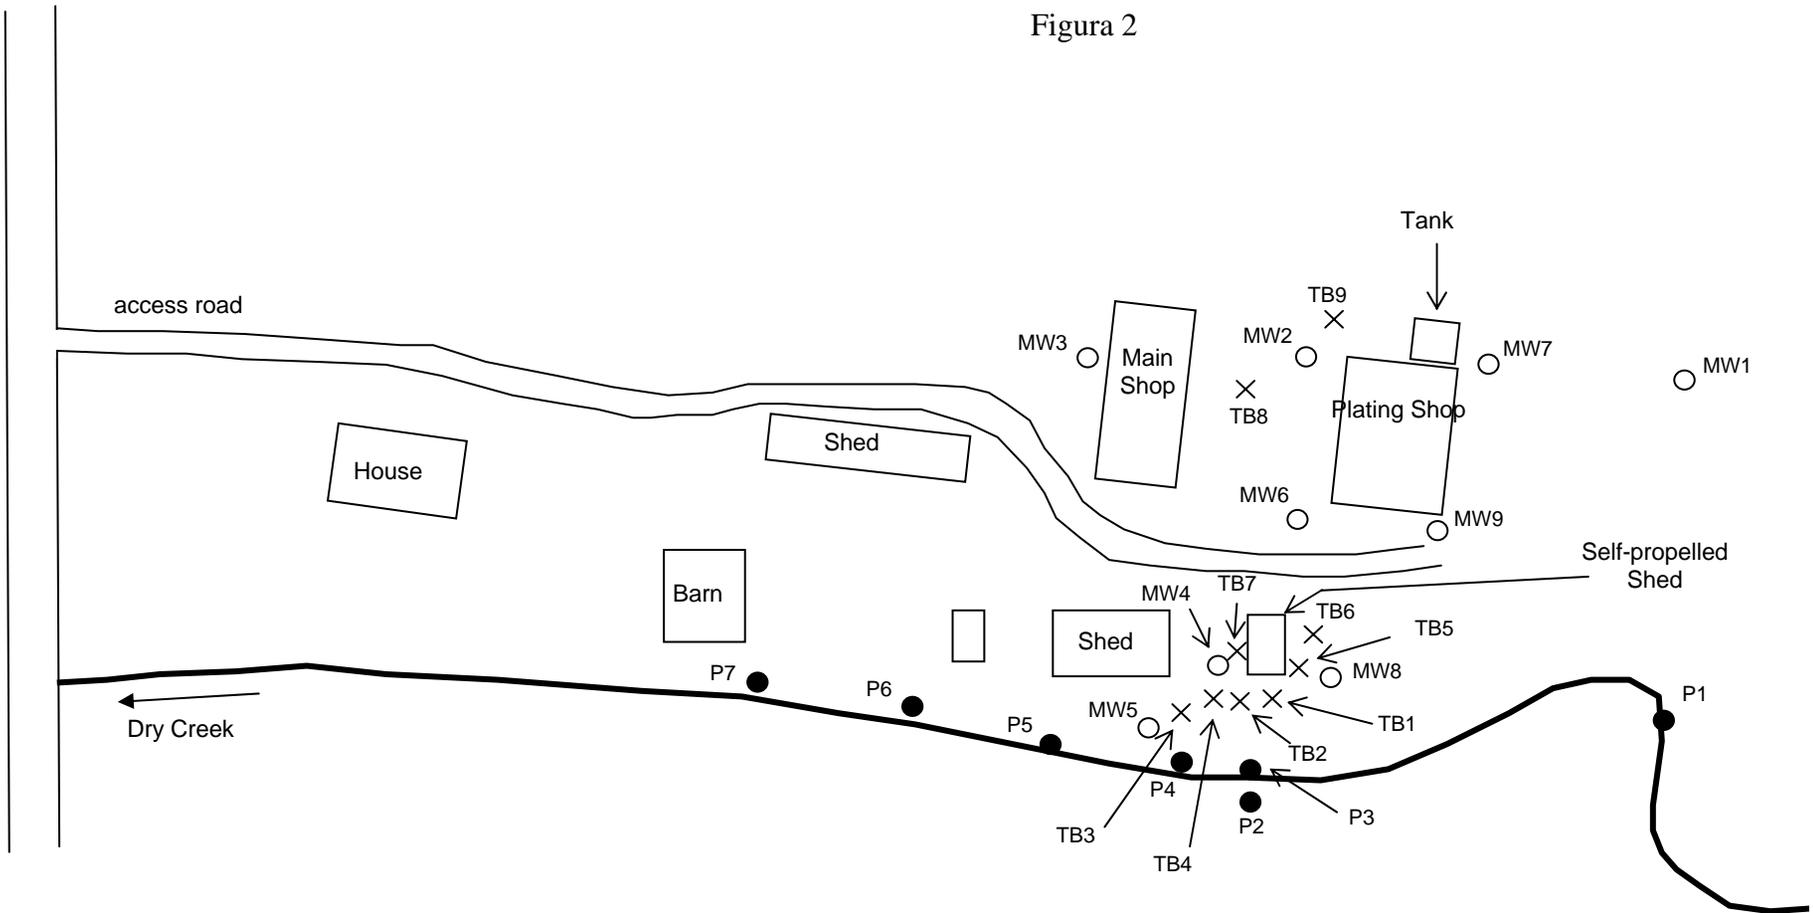
Figura 2

Durante la investigación remediadora, se confirmaron la contaminación de cromo del suelo bajo del taller de electrolisis y también bajo el área de la bodega autopropulsada (Fig. 2). Estos dos sitios están sospechados de ser la fuente de la contaminación del agua subterránea que se descubrieron por medio del monitoreo de los pozos de observación en el sitio. La contaminación encontrada en ambos el agua subterránea y el suelo sobrepasa los niveles máximos estipulados por el gobierno estatal para iniciar una limpieza. Entonces, Ecología comenzó una limpieza interina.

Se almacenaron el agua residual del proceso de electrolisis y la trataron dentro de un tanque ubicado inmediatamente al norte del taller de electrolisis (“plating shop” en la Fig. 2). Descargas del tanque resultaron en concentraciones elevadas de cromo hexavalente en el suelo y el agua subterránea. El cromo ha sido encontrado en el suelo hasta una profundidad de 24 pies en esta área.

También, se ha encontrado cromo en el suelo debajo de la bodega donde previamente se almacenaron el equipo autopropulsado. Se guardaba el agua residual y/o los sedimentos del proceso de acabado de cromo dentro de la bodega autopropulsada para evaporar. Se encontraron contaminación del suelo en esta locación hasta la profundidad de 9 pies (Fig. 2).

Casi 3,750 toneladas de suelo contaminado fueron sacadas de las áreas del taller y de la bodega autopropulsada. Se decidieron que esta acción fue necesaria para reducir la posibilidad de contaminación del agua subterránea y para acelerar la protección de la salud humana y del medio ambiente.
