ទីតាំងសម្អាតអចលនទ្រព្យ Snopac

ឯកសារត្រៀមរួចរាល់សម្រាប់ការពិនិត្យឡើងវិញនិងការផ្តល់មតិយោបល់សាធារណៈ

Snopac Property Cleanup Site

Documents ready for public review

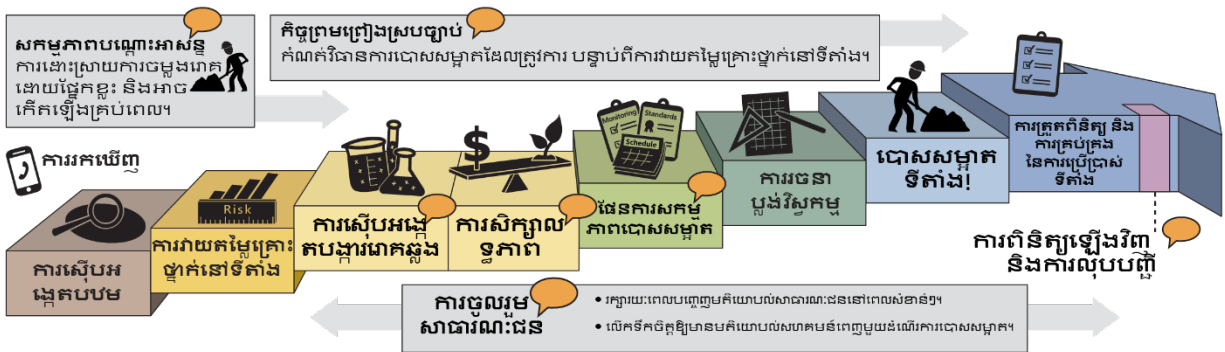
គំរូដំណើរការសម្អាត⁶ ផ្លូវការនៃច្បាប់គ្រប់គ្រងសារធាតុពុល (MTCA) របស់រដ្ឋ Washington ត្រូវបានបង្ហាញនៅ ក្នុងក្រាហ្វិកខាងលើ។ តំបន់ទីទួលនៅក្នុងការស៊ើបអង្កេតដោះស្រាយ/ជំហាននៃការសិក្សាអំពីលទ្ធភាព។ មតិយោបល់ជាសាធារណៈនឹងត្រូវបានពិចារណាក្នុងអំឡុងពេលផ្តល់មតិយោបល់នេះ ហើយ RI/FS នឹងត្រូវបានបញ្ចប់។ ក្រសួងអេកូឡូស៊ីក៏នឹងចេញផែនការសកម្មភាពសម្អាតដោយផ្អែកលើព័ត៌មាននៅក្នុង RI/FS ចុងក្រោយ ហើយ ចេញផ្សាយវាសម្រាប់ការត្រួតពិនិត្យជាសាធារណៈ។
